BOBROVNÍKY – MONITORING SESUVU

Závěrečná zpráva

číslo úkolu: Z123001

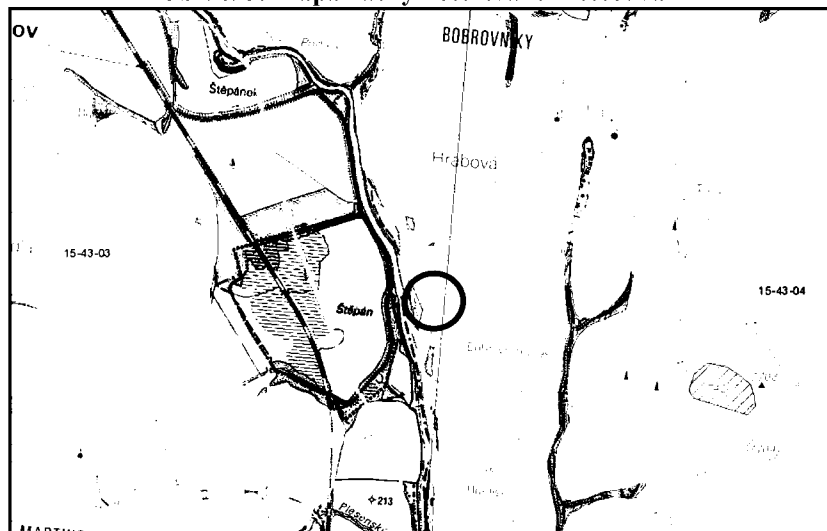
Obr. č. 3: Mapa náhylnosti svahů k sesouvání

Zájmová oblast byla zařazena (viz obr. č. 3) z hlediska stupně náchylnosti svahu k sesouvání do kategorie č. 2 (žlutá barva) a č. 3 (červená barva). Kategorie č. 3 definuje oblast, kde podmínky pro vznik svahových deformací jsou nejvíce vhodné. Přes registraci sesuvu v r.2022, dle aplikace České geologické služby, v místě zájmové oblasti nebyly dosud registrovány svahové nestability a sesuvy. Kategorie č. 2 definuje oblast, ve které nelze vznik svahových nestabilit vzhledem k podmínkám prostředí vyloučit.

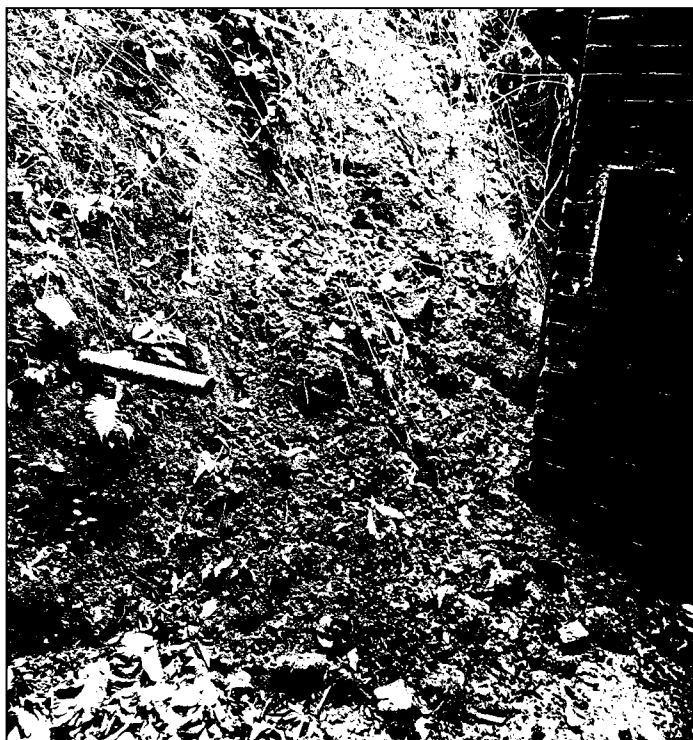
U bodu A8 (transportní zóna sesuvu) byl zaznamenán posledním realizovaným měřením pohyb bodu po spádnicí svahu. Velikost pohybu ukazuje na pomalý pohyb. V průběhu druhého měření (říjen 2023) byla ve svahu, v okolí bodu č. A8 (mezi bodem a chatou), zaznamenána výrazná sesuvná aktivita. Byly viditelné lokální odtrhy a zaevidován posun zemin tělesa sesuvu v prostoru za chatou ev. č. 1. V daném úseku došlo k opakovanému sesunutí hmot kvarterních sedimentů.

Obr. č. 4: Sesuté hmoty za chatou ev. č. 1 (foto 24.10.2023)

Vizuální prohlídky. Vizuální kontroly byly prováděny při každé návštěvě lokality. Práce navázaly na mapování realizované v předchozích letech. Vizuálními prohlídkami byly zaznamenány nové prvky indikující svahovou nestabilitu oblasti. V průběhu monitoringu byla ve svahu, v okolí bodu č. A8, zaznamenána výrazná sesuvná aktivita. Byly viditelné lokální tahové trhliny a zaevidován posun

zemin tělesa sesuvu v prostoru za chatou ev. č. 1 (obr. č. 4). V případě, že sesouvání kvartérního pokryvu po předkvartérním podloží v prostoru zdokumentovaného sesuvu v r.2022 bude dále pokračovat, může toto významně narušit stabilitu svahu nad odtrhovou hranou sesuvu.

- Doporučujeme provést technická opatření zajišťující stabilizaci sesuvu, minimálně v rozsahu výstavby kotvené záporové stěny po celé délce zářezu za chatou ev.č.1, viz návrh v [1]. Odhad nákladů (kotvená záporová stěna) – cca 500 až 700 tis. Kč.

- V případě, že monitoringem bude zjištěno, že provedené zajišťovací práce jsou nedostatečné a dále dochází k progresi svahových pohybů ohrožujících chatu ev.č.1, bude nutné provést další sanační opatření, např. opatření zajišťující odvod povrchových vod, podzemních vod mimo těleso sesuvu, případně zajištění svahu kotvenou geomříží. Je ke zvážení, zda neprovést zajištění svahu nad plochou kde došlo k celkovému sesutí kvartérního pokryvu kotvenou geomříží již během realizace kotvené záporové stěny a to v rozsahu cca 8x5 m.

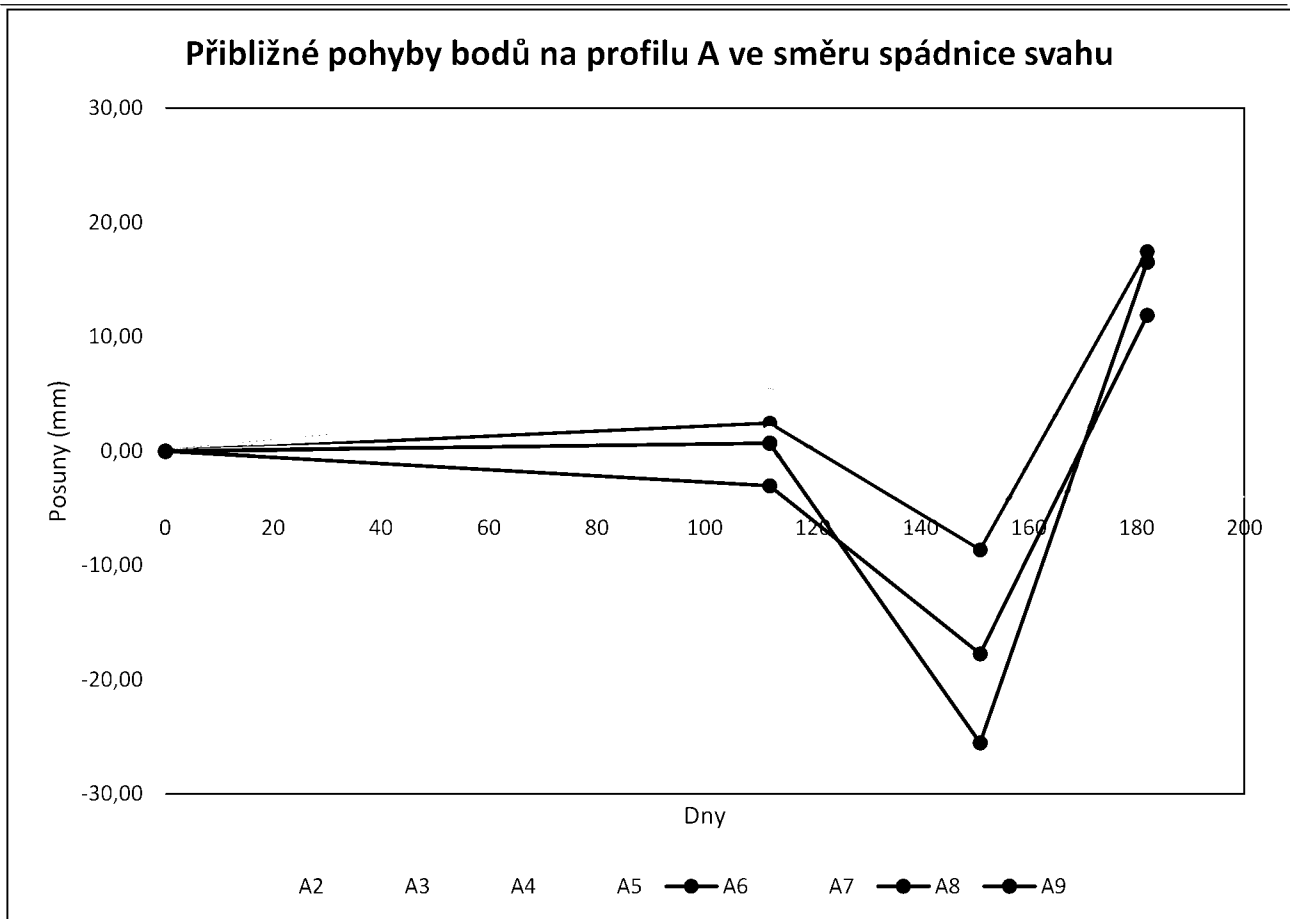
Graf č.1 – přibližné pohyby bodů na profilu A ve směru spádnice svahu.

Z tabulky č.4 je zjevné, že u extenzometrických bodů A2, A3, A4 a A5 byly v průběhu monitoringu naměřeny změny jejich pozic v řádech mm. Změny pozic mají oscilační charakter a lze je považovat za periodické, sezónní změny.

Změny pozice bodu A6 (u cyklostezky, bod nad aktivním sesuvem) se pohybovaly až do 24.10.2023 v řádech prvních mm. Změna nastala v období mezi 24.10.2023 a 24.11.2023, byl zaznamenán posun bodu o 17,47 mm směrem po spádnici svahu. Mapovací práce, vizuální kontrola lokality, nicméně nezaznamenaly sesuvnou aktivitu v blízkosti tohoto dokumentačního bodu. Velikost posunu odpovídá plouživým pohybům (creepu). Charakter posunu (rychlá změna) spíše nikoliv. Naměřená změna pozice bodu může i indikovat vznikající sesuv s odtrhovou hranou nacházející se mezi bodem A6 a bodem A5. Posun měřícího bodu může být také způsoben poškozením bodu od projíždějících cyklistů. Plánovaný monitoring lokality v r.2024 ukáže, zda se jedná o trend, nebo posun bodu byla náhlá událost (např. způsobená poškozením bodu).

Rozdíly vzdáleností mezi bodem A7 (bod nad aktivním sesuvem) a bodem A6 se pohybovaly v řádech prvních mm. Z toho vyplývá, že vzdálenost mezi těmito body se výrazně neměnila. Ale zároveň to znamená, že také u bodu A7 došlo k jeho pohybu po spádnicí svahu.

Zaznamenané posuny bodů v období mezi 10/2023 a 11/2023 mohou indikovat sesuvnou aktivitu svahu, nelze ale vyloučit z důvodu krátkého období monitoringu vliv periodických změn v kombinaci s ploužením, creepem, či mechanické poškození bodu A6.

Z provedených měření pásmové extenzometrie a z vizuálních kontrol lokality lze označit **okolí profilu A jako aktivní sesuvnou oblast**, kde dochází k pohybu svahových hmot po již vytvořených smykových plochách. Zároveň zde probíhá pohyb povrchových vrstev zemin ploužením, creepem.

- Doporučujeme pokračovat na lokalitě v geotechnickém monitoringu svahu včetně mapování extenzometrického měření za účelem ověření sesuvné aktivity svahu. Tento monitoring provádět ještě minimálně 1 rok po realizaci technických opatření zajišťujících stabilizaci sesuvu. Dále bychom doporučili pravidelné terénní inspekce a geotechnické studie pro získání komplexního pohledu na geologické a geotechnické podmínky v oblasti svahu. Tato kombinace měření a analýzy by měla pomoci v identifikaci potenciálních rizik a umožnit přijmutí vhodných opatření pro zachování stability svahu. Odhad nákladů na monitoring v r.2024 do 60 tis.Kč.
